Zwickauer Kohlesandstein als Baugestein: Eigenschaften und historische Verwendung

Zwickau Carboniferous sandstone as building stone: properties and historical use

Heiner Siedel¹ & Dieter Kutschke^{1,2}

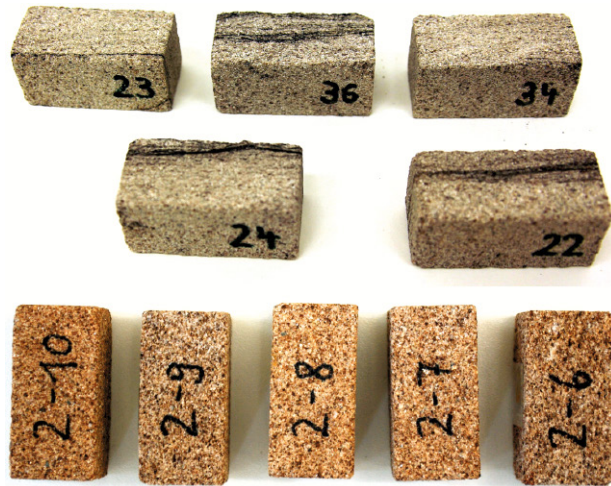
Abb. 8. Hydrische Dilatation senkrecht zur Schichtung von grauen und roten Varietäten des Kohlesandsteins bei Wasserlagerung bis zu 7 Tagen.

Fig. 8. Hydric dilatation normal to bedding of grey and red varieties of Carboniferous sandstone during water storage up to 7 days.

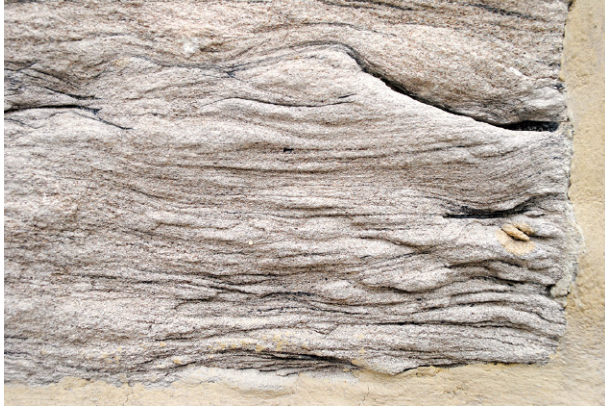
Abb. 10. Auswittern von Kohlelagen im Sandstein, Schloss Planitz (Fassade im Innenhof).

Fig. 10. Deep weathering of coal layers in Carboniferous sandstone, Planitz Castle (façade in the inner courtyard).

Zu beobachten ist oft ein tiefes Auswittern der Kohlelagen im Gefüge (Abb. 10), die bei großer Häufigkeit und engen Abständen solcher Einlagerungen zur massiven schichtparallelen Rückwitterung des gesamten Blocks führt. Ursachen dürften in der hohen Wasseraufnahme und Quellfähigkeit der betroffenen Abschnitte bei Durchfeuchtung sowie starkem Schwinden bei Austrocknung liegen (vgl. 3.1); daneben sind die weicheren Kohlelagen mechanisch weniger widerstandsfähig und wegen der starken Wassersättigung sicher auch besonders frostanfällig.

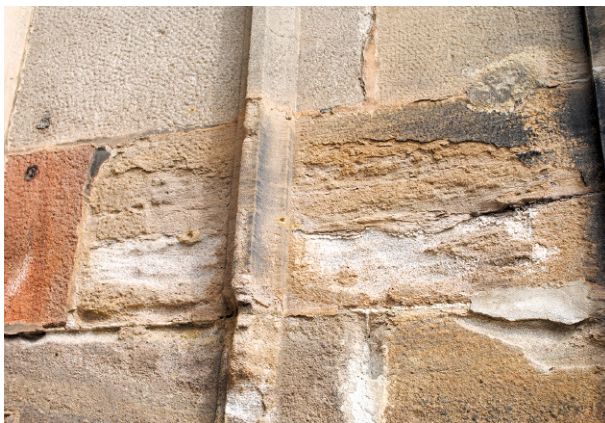
Abb. 12. Steinschäden und Salzausblühungen an der Marienkirche in Zwickau.

Fig. 12. Stone damage and salt efflorescence on the church of St Mary in Zwickau.

Starke Schäden werden weiterhin durch die Einlagerung bauschädlicher Salze im Porenraum verursacht (Absanden). Oft sind solche Verwitterungen von den Mörtelfugen ausgegangen, wie durch starke Rückwitterung der Blockkanten und Salzausblühungen in diesem Bereich z.B. an der Marienkirche in Zwickau nahe gelegt wird (Abb. 12, vgl. auch Abb. 3). Dort wurden als Verursacher vielfach Magnesiumsulfate mit Gips nachgewiesen, die durch umweltbedingte Verwitterung

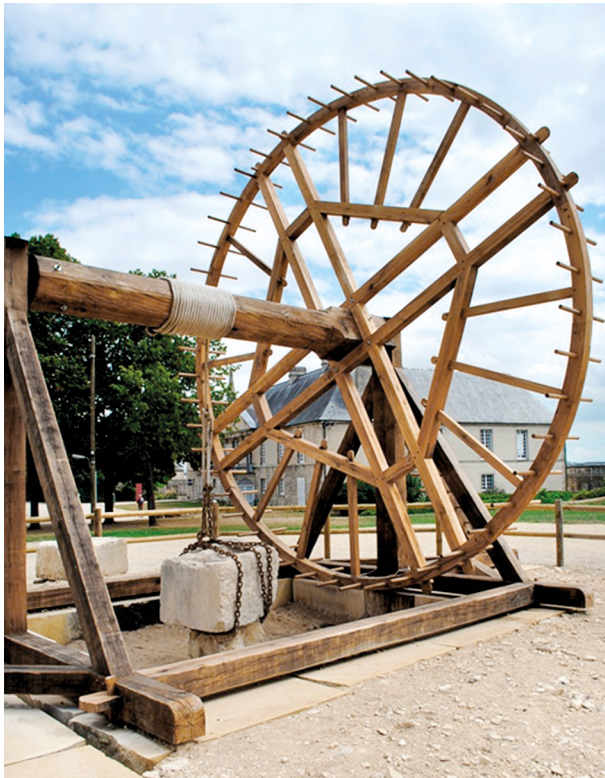
Abb. 17. Historische Winde zur Förderung von unter Tage gewonnenen Kalksteinblöcken in Caen (Frankreich), Nachbau (2010). Ähnlich könnten die Förderanlagen für Sandstein in Zwickau ausgesehen haben.

Fig. 17. Historic winch for hoisting up limestone blocks from underground quarries in Caen (France), copy (2010). The hoists to heave up sandstone in Zwickau might have looked similar.

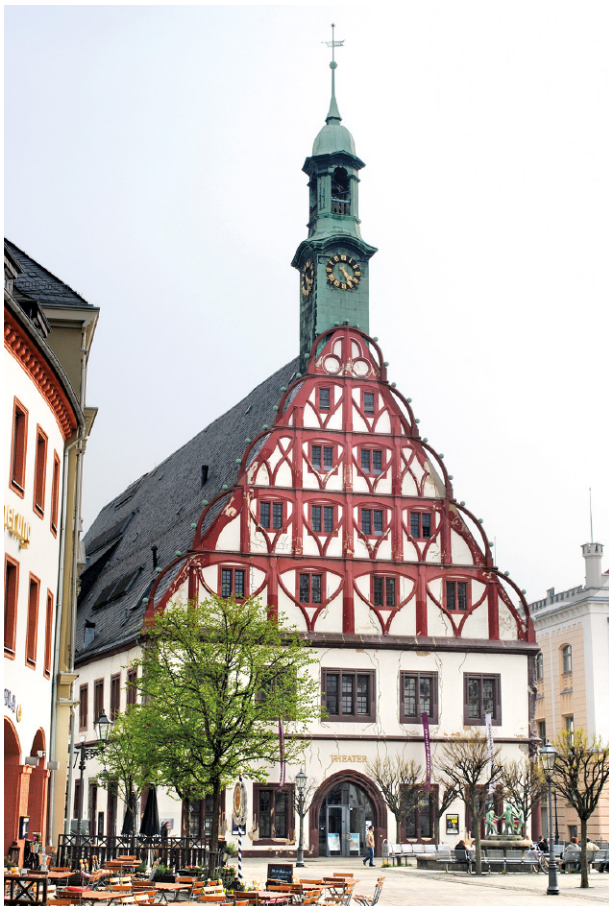
Abb. 18. Gewandhaus und ehemaliges Zunfthaus der Tuchmacherrinnung (1522–1525) am Hauptmarkt in Zwickau mit Bauzier und Gewänden aus Kohlesandstein.

Fig. 18. Traditional building of the Zwickau craftsmen (1522–1525) at the main market place in Zwickau, with ornaments and jambs made of Carboniferous sandstone.

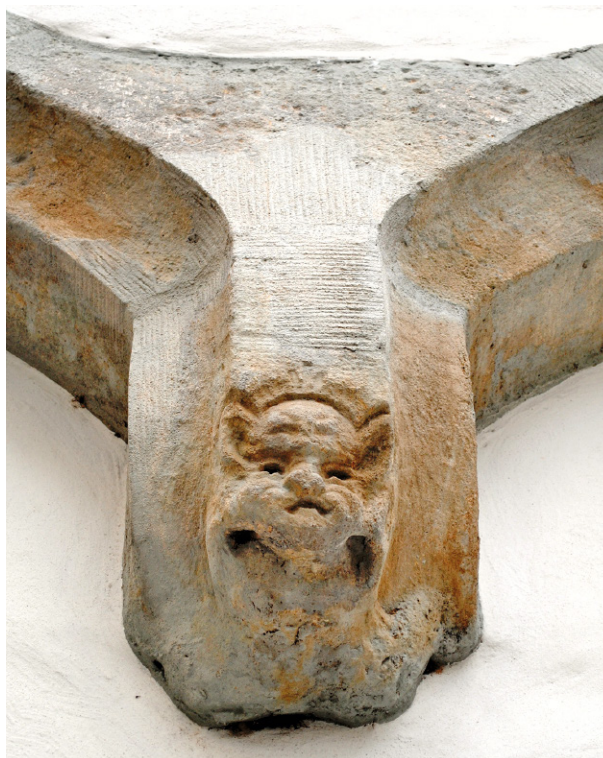
Abb. 19. Ornament aus Kohlesandstein an der Wand des so genannten „Römerhauses“ am Hauptmarkt in Zwickau (1479).

Fig. 19. Ornament made of Carboniferous sandstone on the wall of the so-called „Römerhaus“, a wealthy citizen’s building (1479) at the main market in Zwickau.

An allen genannten Bauwerken wurde das Material sowohl für einfache Quader als auch für profilierte Bauteile wie Gewände, Zierelemente und sogar einfache Bildhauerarbeiten wie die figürlichen Konsolen am „Römerhaus“ (Abb. 19) oder den floralen und figuralen Schmuck in den Sakralbauten (Abb. 20) genutzt. Bis ins 19. Jahrhundert ist sicher auch immer wieder Abbruchmaterial aus Kohlesandstein neu verbaut worden. Von der Nutzung des Abbruchmaterials älterer Gebäude, in diesem Fall katholischer Sakralbauten nach der Reformation im Jahr 1536, für Neubauten berichtet Herzog (1845). Auch das Vorkommen von Kohlesandsteinquadern gemeinsam mit Bruchsteinen aus anderem Material und Ziegeln im Mauerwerk der anstelle eines älteren Vorgängerbaus ab 1853 neu errichteten Matthäuskirche in Zwickau-Bockwa (Abb. 21) legt die Wiederverwendung von Kohlesandstein nahe.

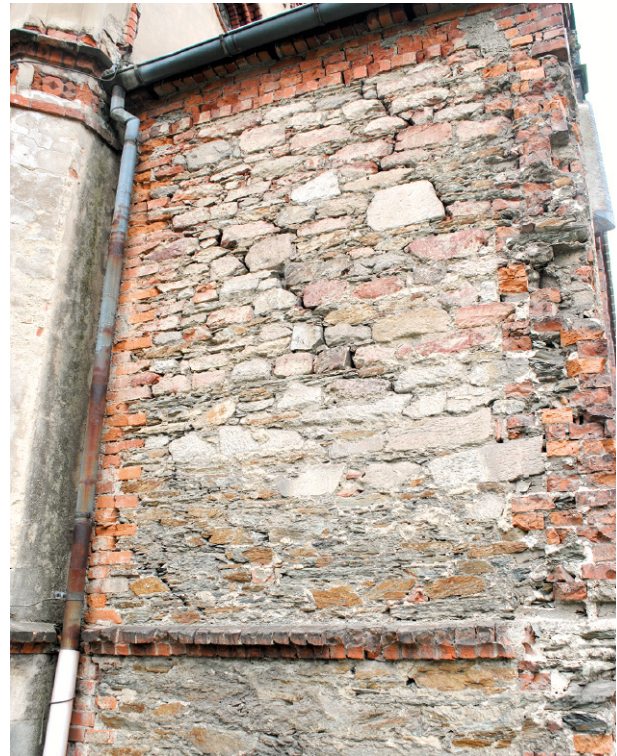
Abb. 21. Mauerwerk der Kirche in Zwickau-Bockwa mit Kohlesandsteinquadern, Bruchsteinen und Ziegeln.

Fig. 21. Masonry of the church in Zwickau-Bockwa with ashlars of Carboniferous sandstone, unshaped stone, and bricks.

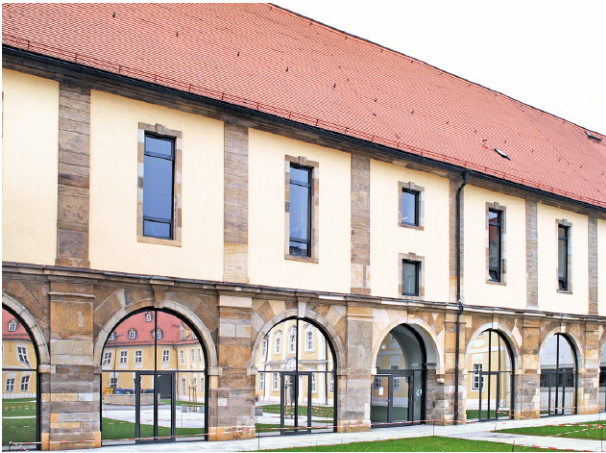
Abb. 22. Hoffront des Schlosses Zwickau-Planitz (1655–1721) mit Fassadenelementen aus Kohlesandstein (teilweise durch Fremdmaterial ersetzt).

Fig. 22. Front of the castle of Zwickau-Planitz (1655–1721) seen from the courtyard with elements of Carboniferous sandstone in the façade (in parts replaced by other stone types).
